不锈钢的腐蚀形态

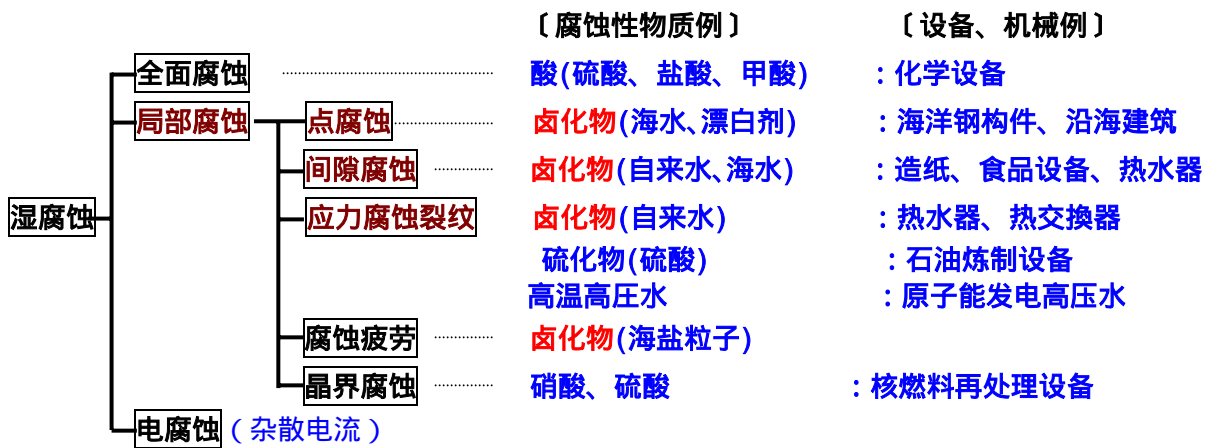
腐蚀形态的分类

如上所述，不锈钢通过在表面形成钝态保护膜，而具有卓越的耐蚀性，但由于环境影响，其中被破坏的部分金属溶解集中进行，形成局部腐蚀。其中，让人担心的腐蚀是与氯化物离子(Cl⁻)有关的局部腐蚀，特别在蚀坑处产生“点腐蚀”、在间隙结构处产生“间隙腐蚀”、因焊接等残余应力的部位容易产生“应力腐蚀裂纹(SCC)”。这些腐蚀主要与氯等卤化物离子有关，因电气化学的反应而产生、扩大腐蚀。
