# 不锈钢的腐蚀形态

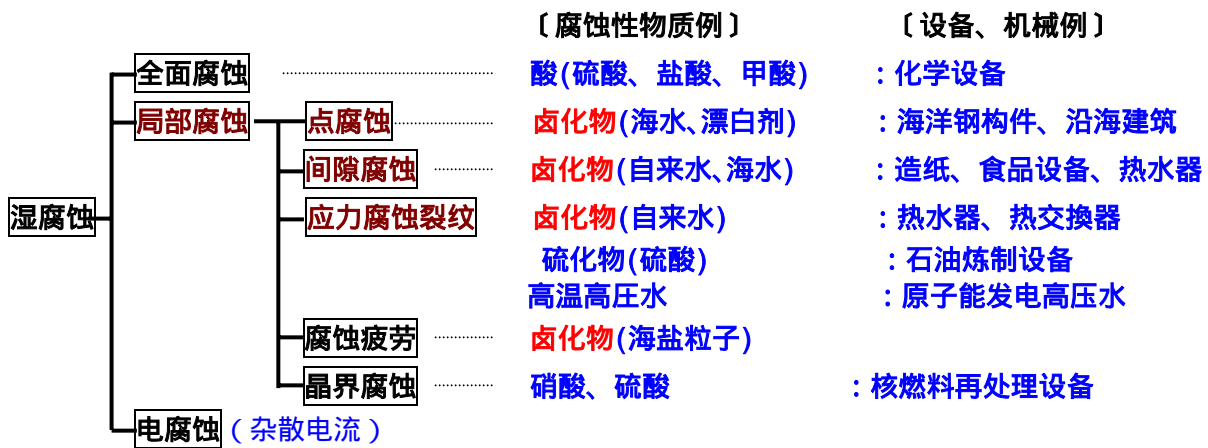
## 腐蚀形态的分类

如上所述，不锈钢通过在表面形成钝态保护膜，而具有卓越的耐蚀性，但由于环境影响，其中被破坏的部分金属溶解集中进行，形成局部腐蚀。其中，让人担心的腐蚀是与氯化物离子(Cl<sup>-</sup>)有关的局部腐蚀，特别在蚀坑处产生“点腐蚀”、在间隙结构处产生“间隙腐蚀”、因焊接等残余应力的部位容易产生“应力腐蚀裂纹(SCC)”。这些腐蚀主要与氯等卤化物离子有关，因电气化学的反应而产生、扩大腐蚀。
